Restaurer la Fondation Vasarely

Jacques Repiquet, Architecte-mandataire, cabinet Briolle-Marro-Repiquet

L'EXEMPLE DES VERRIERES

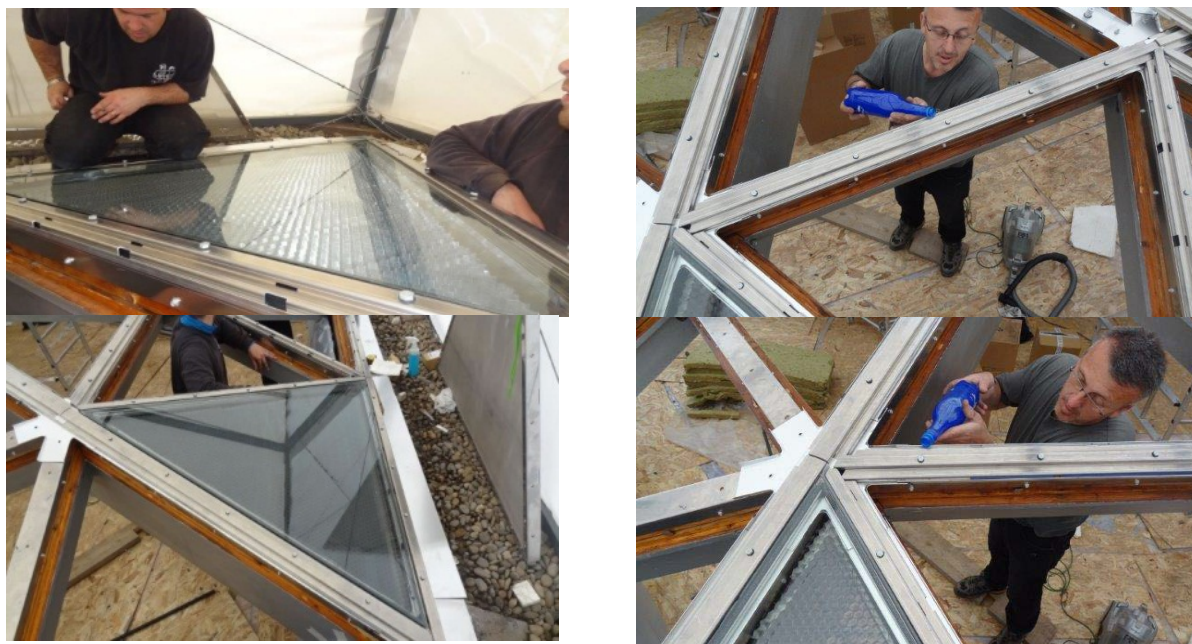
La restauration de la verrière de l'alvéole 04 © Jan Steenbergen –La Serrurerie

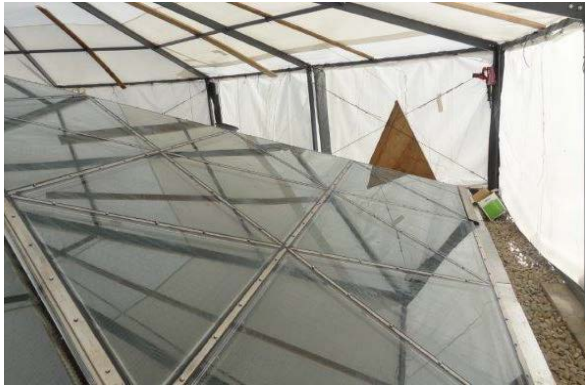
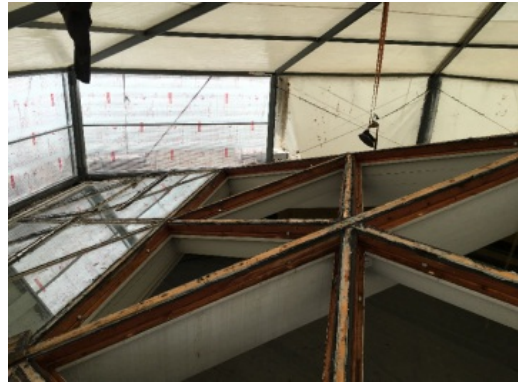
essais ont en effet permis de régler les problèmes de dilatation, de surchauffe et de condensation qui avaient endommagé les charpentes et les doubles châssis vitrés contenant la résille aluminium en nid d'abeille focalisant le rayonnement lumineux. Mais certaines œuvres, parmi les « intégrations monumentales », les tapisseries par exemple, doivent impérativement être abritées du rayonnement solaire, voire soumises à une exposition lumineuse réduite et modulable selon leur degré de fragilité. Des châssis démontables contenant une maille métallique filtrante seront adaptés sur les toitures restaurées des salles concernées. Il sera possible ainsi de concilier conservation du contenant et du contenu, mais aussi de retrouver intacte, l'expérience originale de l'espace.

La restauration de la verrière de l'alvéole 04 en janvier 2015 et celle de l'alvéole 01, mars 2016 © J. Repiquet

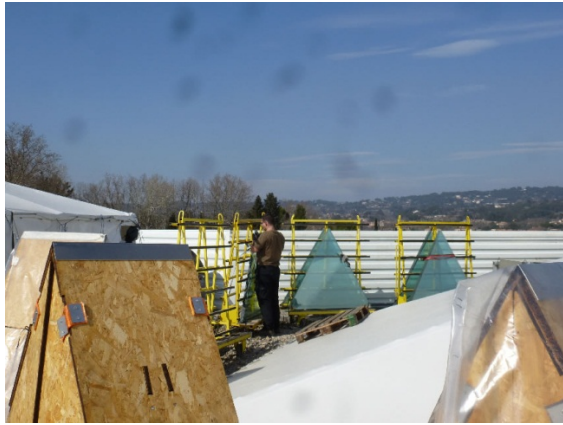
La restauration de la verrière de l'alvéole 04 © J. Repiquet

- Les problèmes de drainage, d'étanchéité et de condensation sont alors résolus par des modifications apportées lors du remontage des châssis vitrés et de la résille alvéolaire métallique.

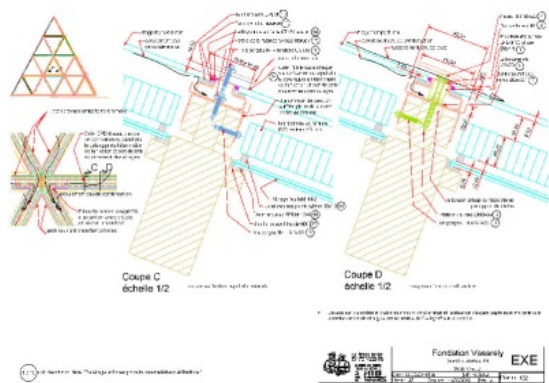
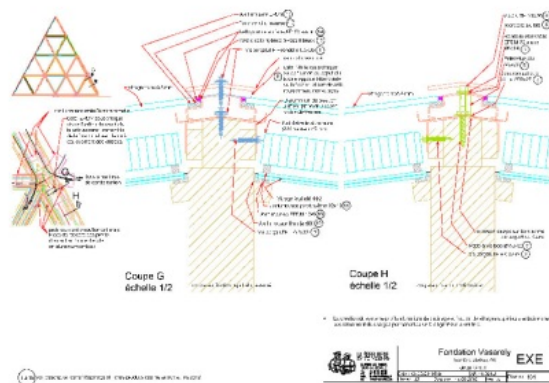
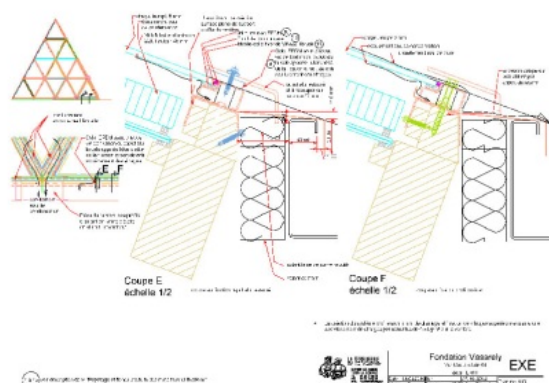
Restauration des verrières- Détails d'exécution du nouveau dispositif de drainage © Jan Steenbergen –La Serrurerie
