Restaurer la Fondation Vasarely

Jacques Repiquet, Architecte-mandataire, cabinet Briolle-Marro-Repiquet

L'EXEMPLE DES VERRIERES

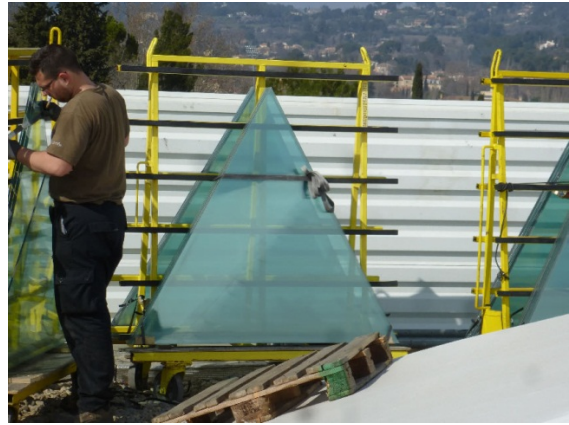
La restauration de la verrière de l'alvéole 04 © J. Repiquet

- Les problèmes de drainage, d'étanchéité et de condensation sont alors résolus par des modifications apportées lors du remontage des châssis vitrés et de la résille alvéolaire métallique.
